**EVENTOS DE COLAPSO POR
TENSIÓN EN EL SEIN
(ÁREA NORTE)**

**INFORME TÉCNICO
COES/D/DO/SEV/IT-043-2014**

EVENTO : Rechazo manual de carga por regulación
de tensión en el sistema de transmisión
La Niña – Zorritos de 220 kV

INFORME TÉCNICO COES/D/DO/SEV/IT-044-2014

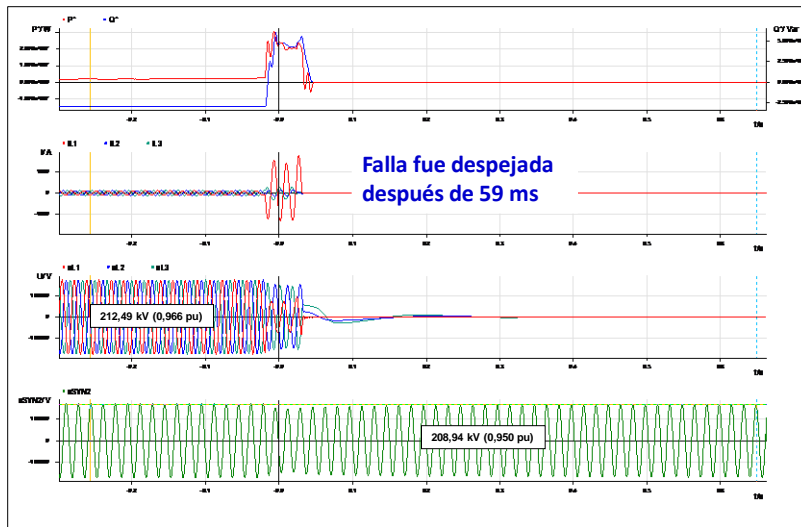
Se produjo la desconexión de la línea L-2248 (Talara – Piura Oeste) de 220 kV debido a una falla monofásica en la fase “R”. De acuerdo con lo informado por la empresa Red de Energía del Perú S.A. (REP), la causa de la falla se habría producido por acercamiento del conductor al poste provisional instalado para los trabajos de repotenciación de la línea L-2248, cerca del tramo de la torre 61. Asimismo, se produjo la desconexión de la unidad TGN4 de la C.T. Malacas con 38,14 MW.

Registro oscilográfico del relé Siemens modelo 7SA612 de la línea L-2248, S.E. Talara (Fuente: REP)

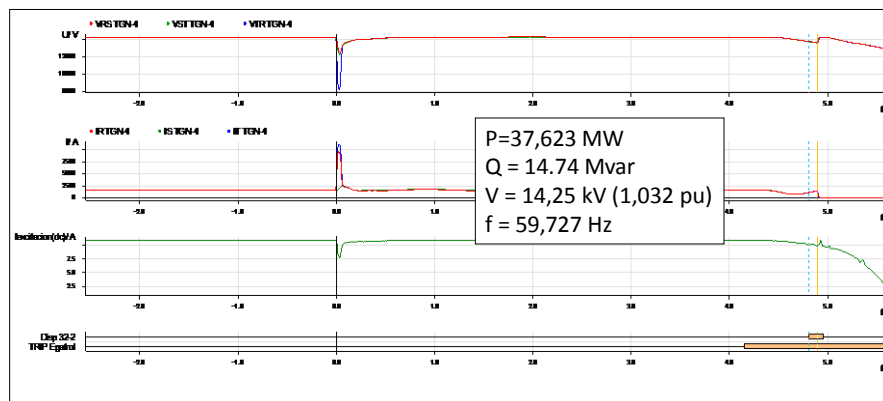
La unidad desconectó después de 4,9 segundos. Previa a la desconexión de la unidad, se registró la señalización TRIP Egatrol, cuya causa no fue informado por la empresa EEPSA.

Registros oscilográficos del registrador de fallas de la unidad TGN4 de la C.T. Malacas

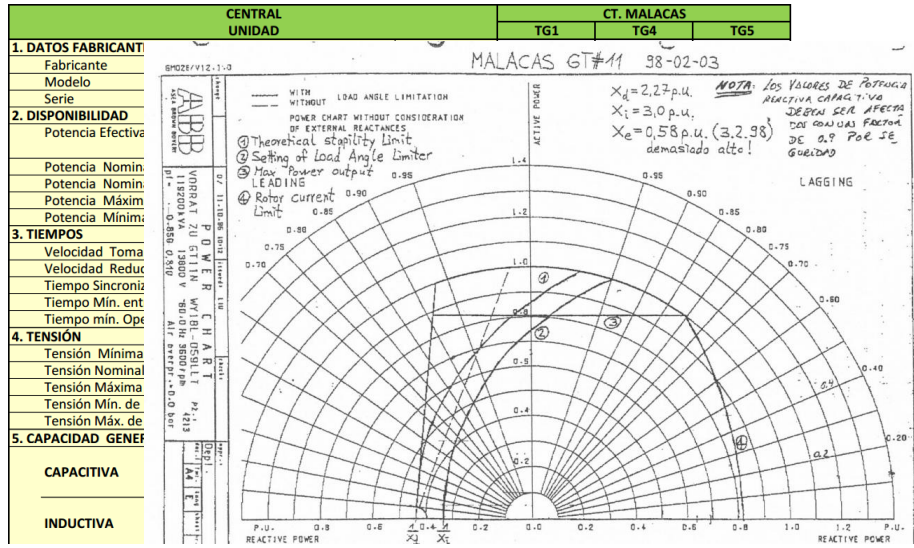
Capacidad de la unidad TGN4 C.T. Malacas

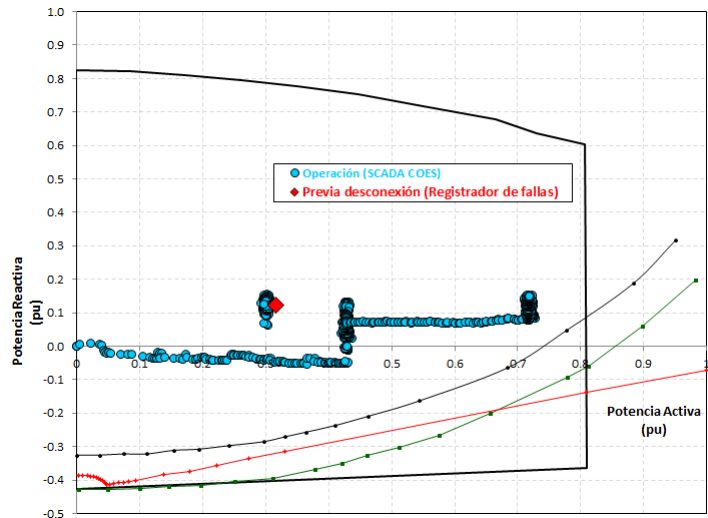
Curva de capacidad y punto de operación de la unidad TGN4 de la C.T. Malacas

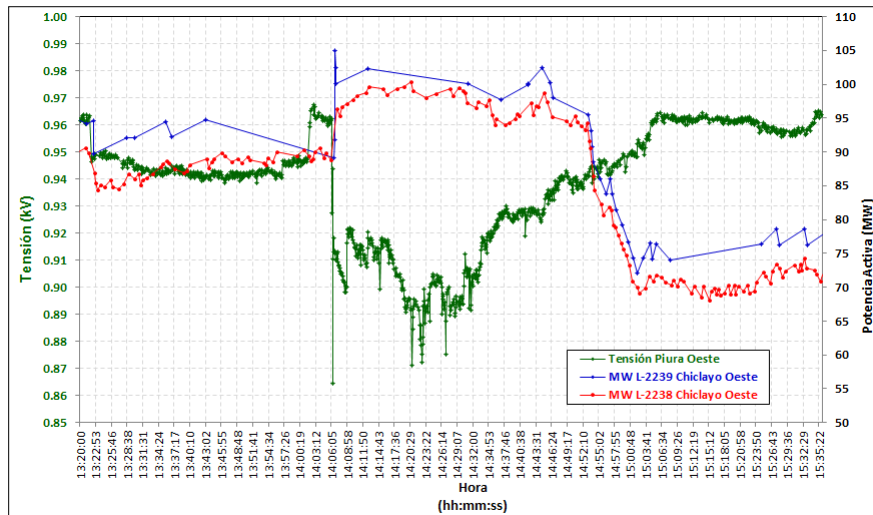
Comportamiento de la tensión de la barra de 220 kV de la S.E. Piura Oeste y el flujo por las líneas L-2238 y L-2239
