INFORME TÉCNICO COES/D/DO/SEV/IT-003-2012

EVENTO : Desconexión de la línea L-1005
(Quencoro – Tintaya) de 138 kV en
la S.E. Quencoro

FECHA : 13.01.2012

ANOMALÍA : No se registró recierre monofásico
en la S.E. Quencoro

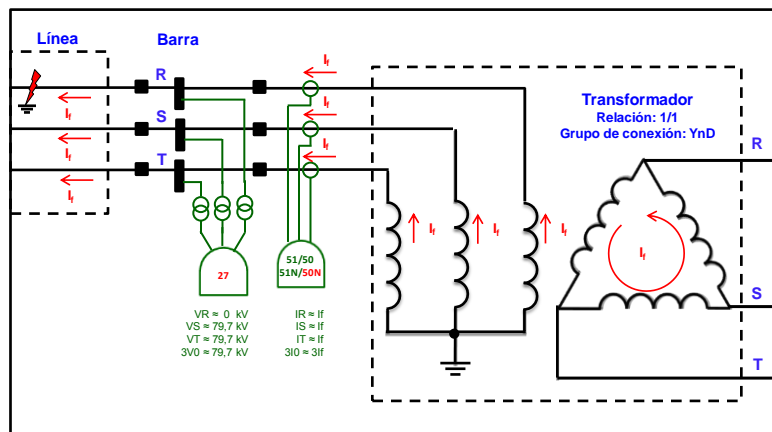
Conexión de los relés diferenciales de transformador:

Comportamiento de un transformador YnD ante falla externa

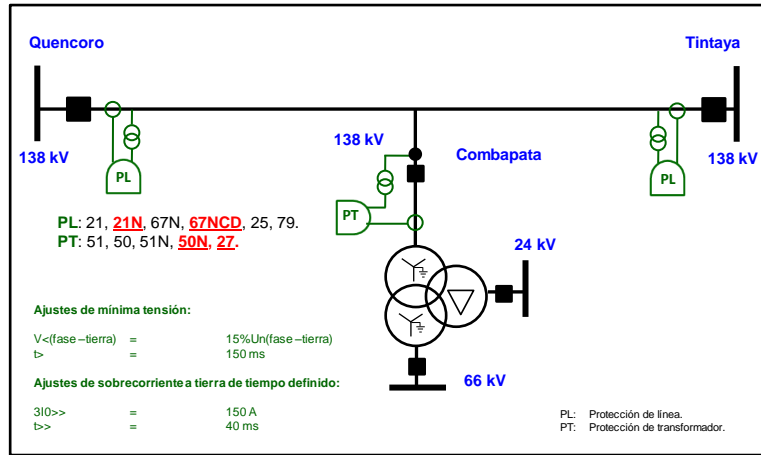
Esquema para permitir el recierre en la L-1005

Línea L-1005 (Quencoro - Tintaya) de 138 kV

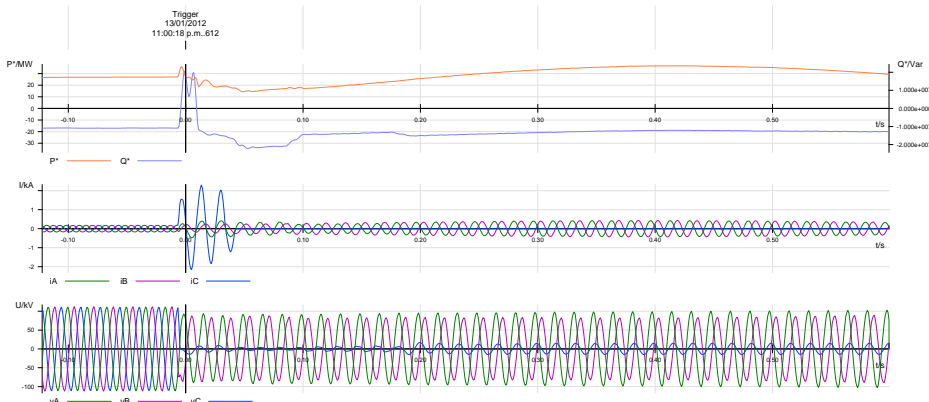
Registro oscilográfico de la L-1005 en la S.E. Quencoro

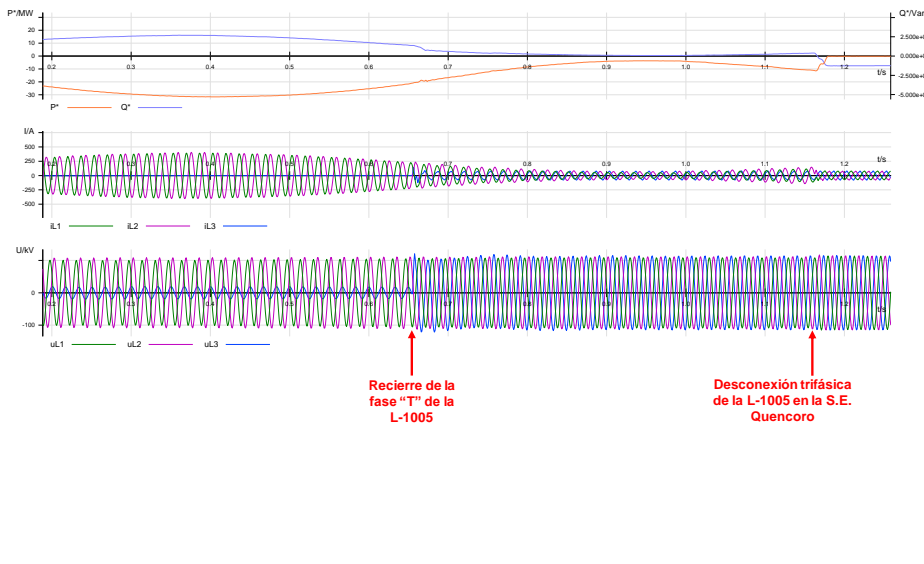
Registro oscilográfico de la L-1005 en la S.E. Tintaya

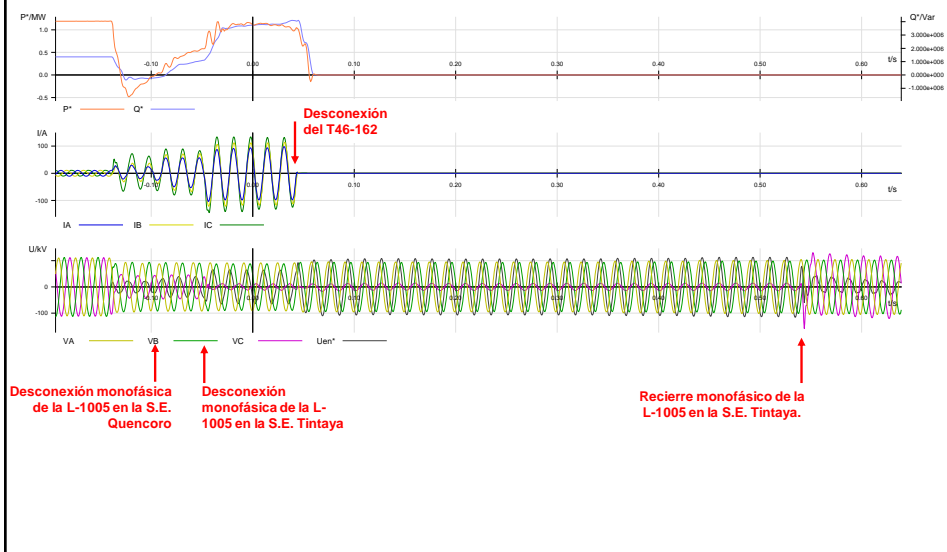
Registro oscilográfico del devanado de 138 kV del T46-162

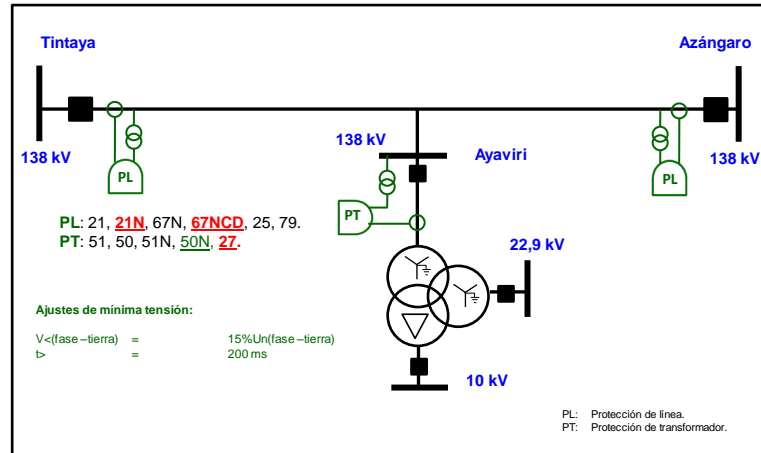
Esquema para permitir el recierre en la L-1005:
