**EVENTOS DE COLAPSO POR
TENSIÓN EN EL SEIN
(ÁREA NORTE)**

**INFORME TÉCNICO
COES/D/DO/SEV/IT-043-2014**

EVENTO : Rechazo manual de carga por regulación
de tensión en el sistema de transmisión
La Niña – Zorritos de 220 kV

INFORME TÉCNICO COES/D/DO/SEV/IT-044-2014

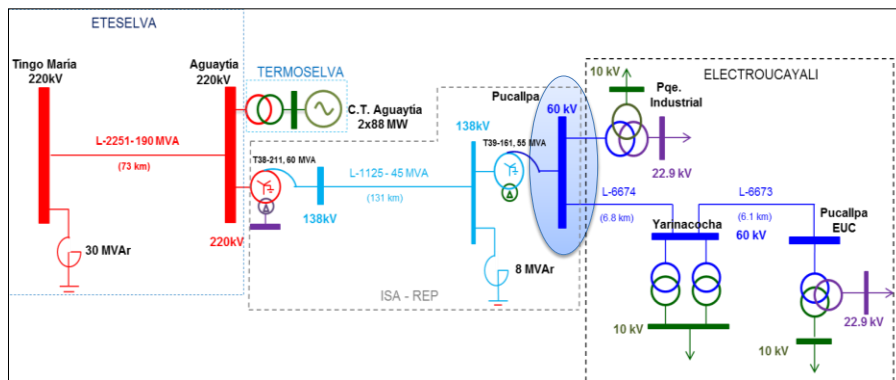
Diagrama unifilar de la zona del evento

EVENTO : Desconexión de la unidad TG1 de la C.T. Aguaytía

N°	Central	Unidad	Potencia Activa (MW)	Potencia Reactiva (MVar)
1	C.T. Aguaytía	TG1 TG2	84,93 F/S	24,93 F/S

N°	CÓDIGO	SUBESTACIONES		Potencia Activa (MW)	Potencia Reactiva (MVar)
		DE	A		
1	L-1125	Pucallpa	Aguaytía	-43,55	-27,21

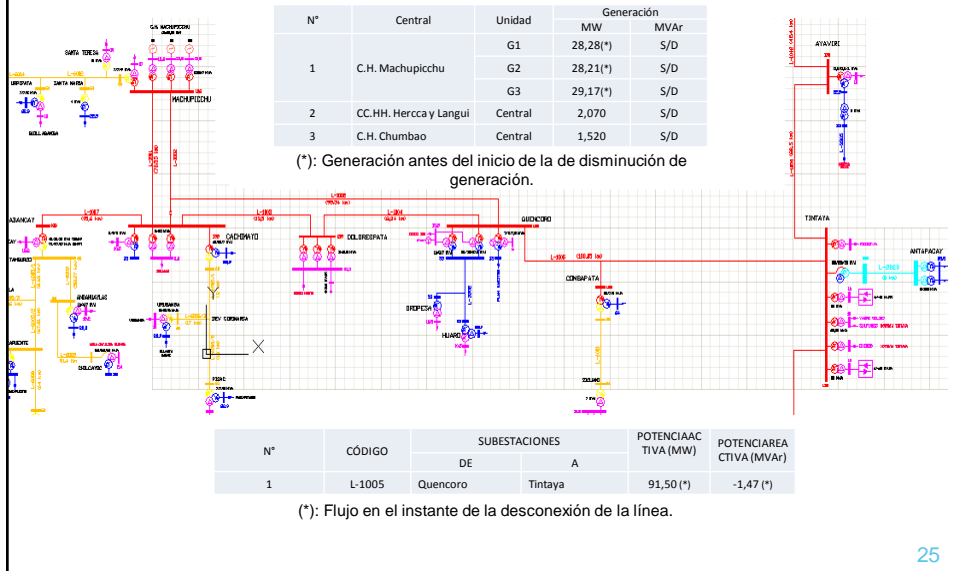
Diagrama unifilar del área de influencia

EVENTO : Desconexión de la línea L-1005
(Quencoro – Tintaya) de 138 kV

20:10:12	Machupicchu	Desconectó las unidades G1, G2 y G3 de la C.H. Machupicchu con 13,02 MW. Como consecuencia se interrumpieron los suministros de las SS.EE. Combapata, Quencoro, Dolorespata, Cachimayo, Abancay y Machupicchu.
